长春市二道区英凯大街以西、香卓路以  
南地块土壤污染状况调查报告  
(备案版)

委托单位：长春国际物流经济开发区土地收购储备中心  
(长春市二道区土地储备中心)

编制单位：华信检测技术(长春)有限公司

2025年9月

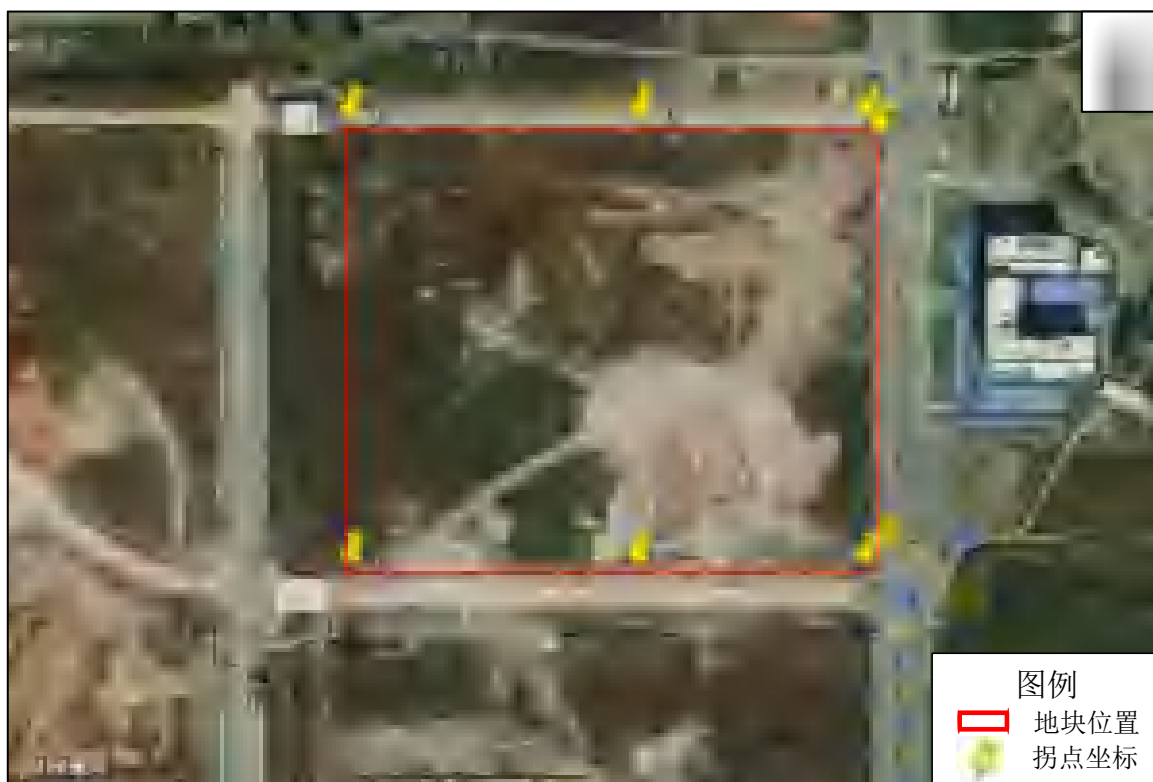
图 2-1 调查地块范围及拐点图

本次调查评价的地块为长春市二道区英凯大街以西、香卓路以南地块，四至范围为：东至英凯大街、南至香府北路、西至雾雨大街、北至香卓路，占地面积 97673m<sup>2</sup>。调查范围及拐点坐标由长春国际物流经济开发区土地收购储备中心（长春市二道区土地储备中心）提供，本次调查范围及拐点位置见表 2-1 及图 2-1。

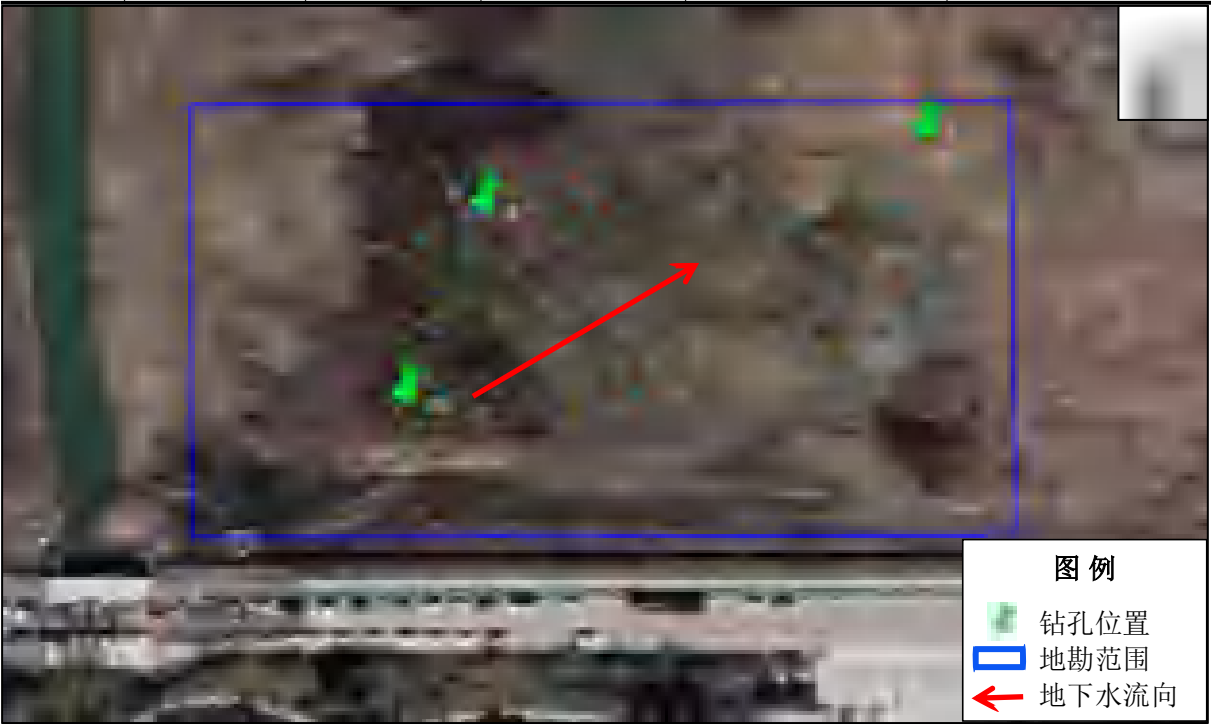
图3-3 利用地勘报告中钻孔地下水位高程绘制的地下水流向图（吉高产业园）

地下水流向采用等水位线做地下水流向图确定，至少选择不一条直线上的三个地下水钻孔，分别确定钻孔的地下水面稳定高程（水位），利用等值线绘制软件（Surfer 软件）绘制等水位线，垂直等水位线方向由高水位到低即为地下水流向。选取《长春国际物流经济开发区毓航实验学校建设项目岩土工程勘察报告》中 ZK1、ZK7、ZK18、ZK29 号 4 个钻孔地下水水位高程数据、《吉高集团科技试验检测基地（数据产业园）建设项目岩土工程勘察（详勘）报告》中 8、26、6 号 3 个钻孔地下水水位高程数据，初步判断区域地下水流向为西南向东北。钻孔地下水水面高程结果见表 3-1 至 3-2，地下水流向见图 3-3 至 3-4。

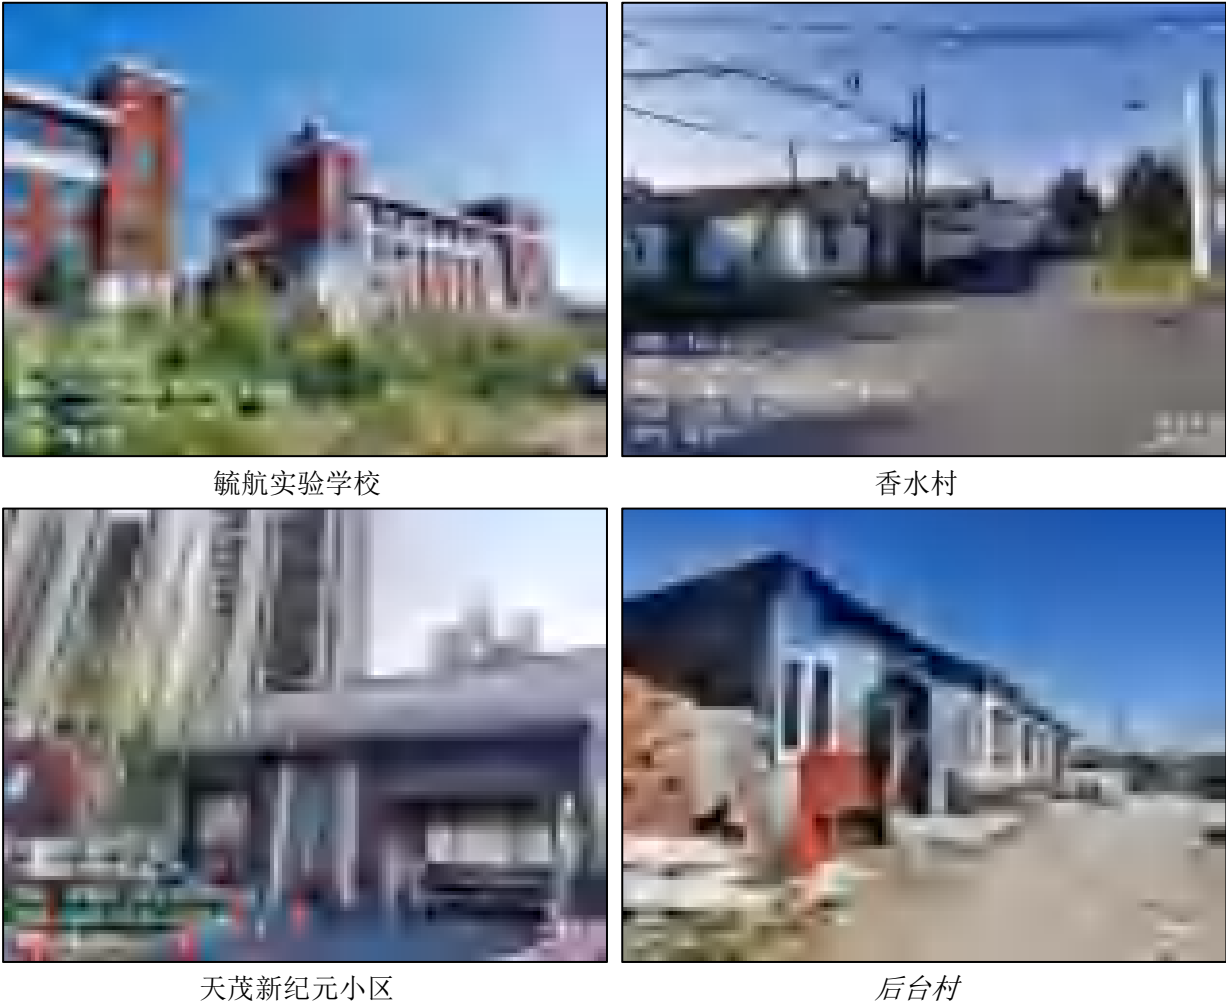
图 3-6 地块周边部分敏感目标现状照片

通过现场踏查，地块 1000m 范围内敏感目标主要为学校及住宅区。地块周边敏感目标统计表见表 3-3，地理位置详见图 3-5，现场照片见图 3-6。

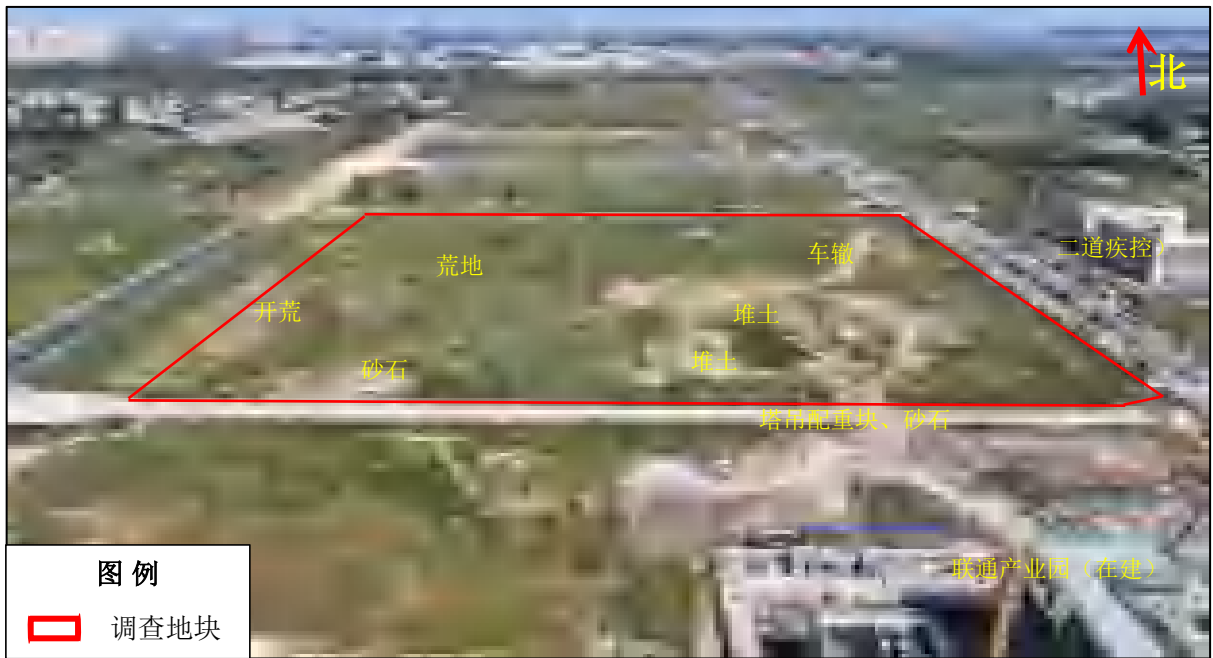
图 3-7 调查区域航拍图（2025 年 9 月 11 日）

通过现状图了解到，本次调查地块土地类型为旱地 91706m<sup>2</sup>、乔木林地 1210m<sup>2</sup>、城镇住宅用地 345m<sup>2</sup>、公路用地 2670m<sup>2</sup>、坑塘水面 1742m<sup>2</sup>。调查期间现状为荒地，整体堆存客土并铺平，高度在 0.5m 左右，中间偏南区域高度在 1.5m 左右，堆土总量约为 4 万 m<sup>3</sup>，且有车辆运送堆土形成的车辙，西侧边缘区域有小面积开荒，种植玉米及蔬菜，东侧紧邻英凯大街设立围挡，南侧边缘处存放少量塔吊配重块、砂石。在现场未发现污染物质，无其他工业企业构筑物，未闻到异味。调查区域现状照片见图 3-7 及图 3-8。

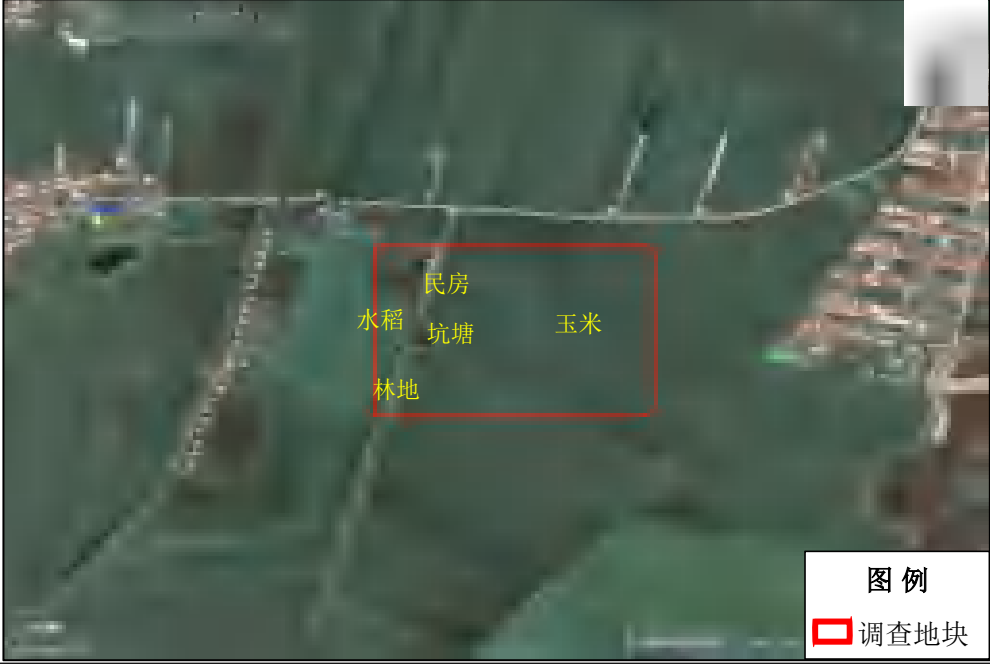
| 2009 年 7 月地块卫星图 | |

| <div><p>图例<br/>调查地块</p></div> | <p>大面积耕地，西侧有南北向的林地及坑塘，坑塘面积约 1400m<sup>2</sup>，居民在坑塘附近建设民房</p> |

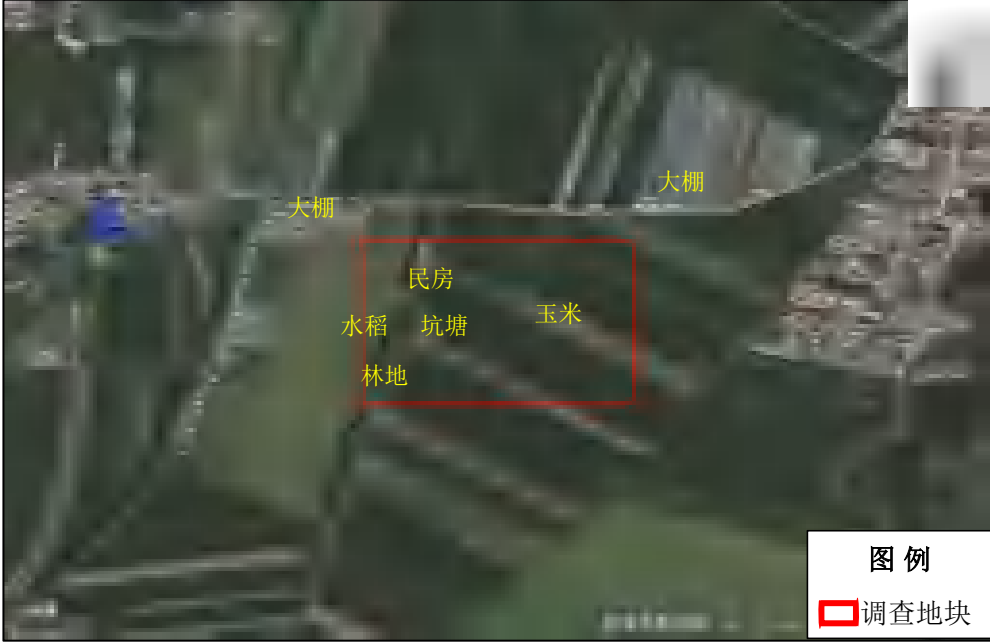
| 2011 年 9 月地块卫星图 | |

| <div><p>图例<br/>调查地块</p></div> | <p>地块内无变化，地块外西北侧及东北侧扩建大棚，种植蔬菜</p> |

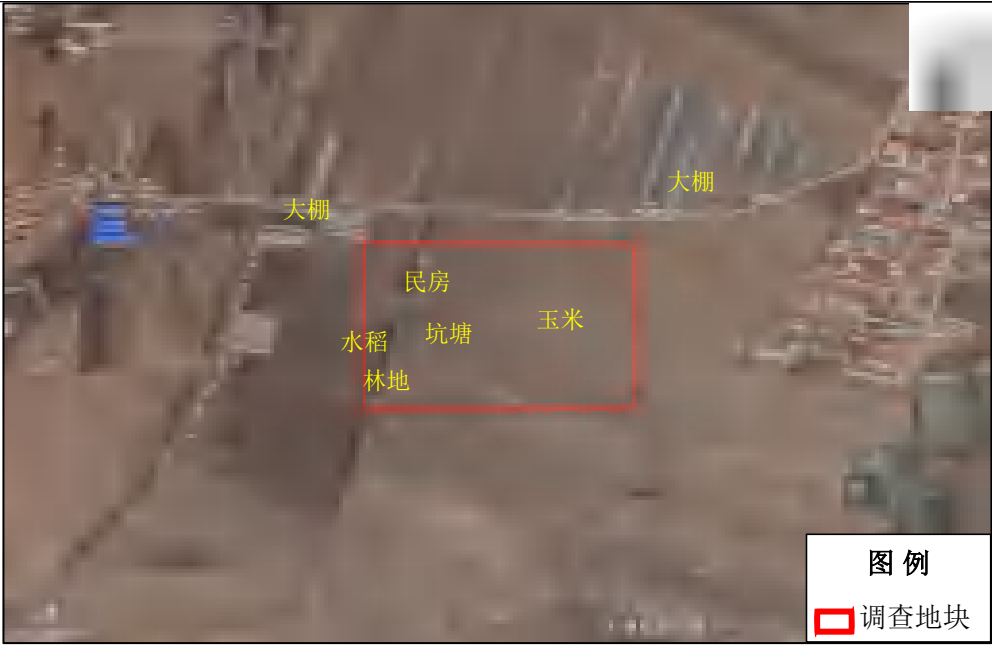
| <div></div> <div>2012 年 4 月地块卫星图</div> | 无变化 |

地块历史使用情况主要通过资料收集、人员访谈、现场踏查、历史卫星图（最早可追溯到 2009 年）查询等方式获得。通过以上内容可知，地块大部分为耕地，东侧种植玉米，西侧 2016 年以前种植水稻，且有一处坑塘和南北向林地，附近村民利用坑塘养鱼并在坑塘附近建设民房，2020 年地块内表土剥离时林地移除、坑塘较浅使用地块内的表土回填，2021 年后，地块南侧香府北路、西侧雾雨大街及雨水沟渠、北侧香卓路逐步修建，将多余素土运至调查地块内并铺平，地块全部面积均铺设堆土，深度约 0.5m，中间偏南较高约 1.5m，堆土总量约为 4 万 m<sup>3</sup>，并通过人员访谈可知，2024 年至 2025 年地块外南侧产业园的建设在地块南侧边缘堆放少量砂石。地块未建设过工业企业，无工业废弃物残留、地上地下储罐和地下废水池、地下污水排放管道等。各阶段卫星影像见图 3-9。

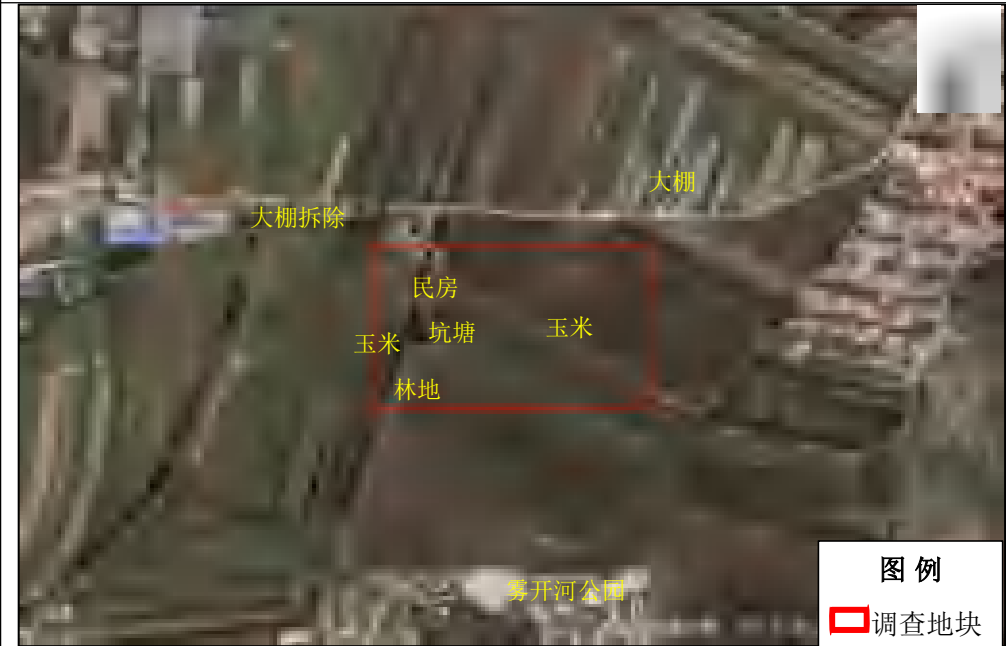
| <p>2016年7月地块卫星图</p> | |

| | <p>地块内西侧水稻改种玉米，<br/>地块外西北侧大棚拆除</p> |

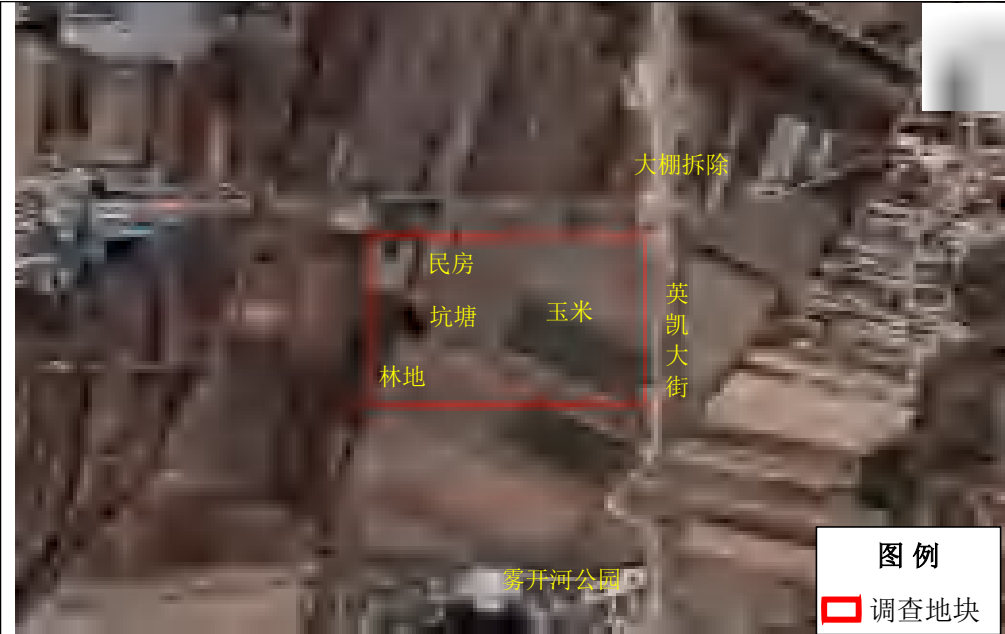
| 2017年7月地块卫星图 | |

| | 地块内无变化，地块外东侧修建英凯大街，东北侧大棚拆除 |

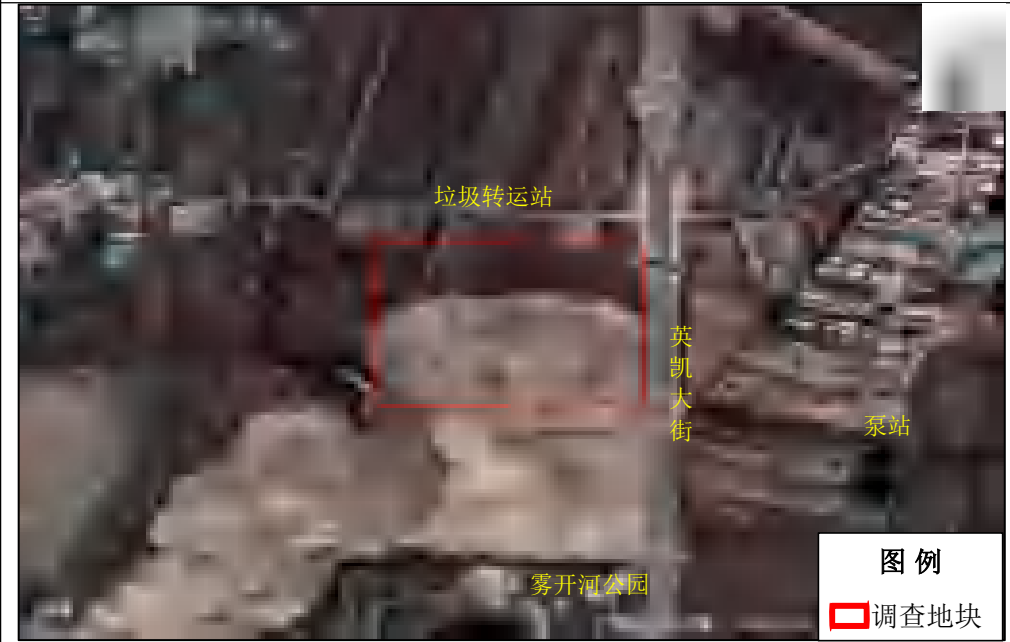
| <p>2020年10月地块卫星图</p> | |

| | <p>地块内及周边<br/>区域开始表土<br/>剥离工作，地<br/>块内的林地移<br/>除、坑塘回填<br/>，地块外东侧<br/>英凯大街建成<br/>通车，污水提<br/>升泵站建成并<br/>投入使用</p> |

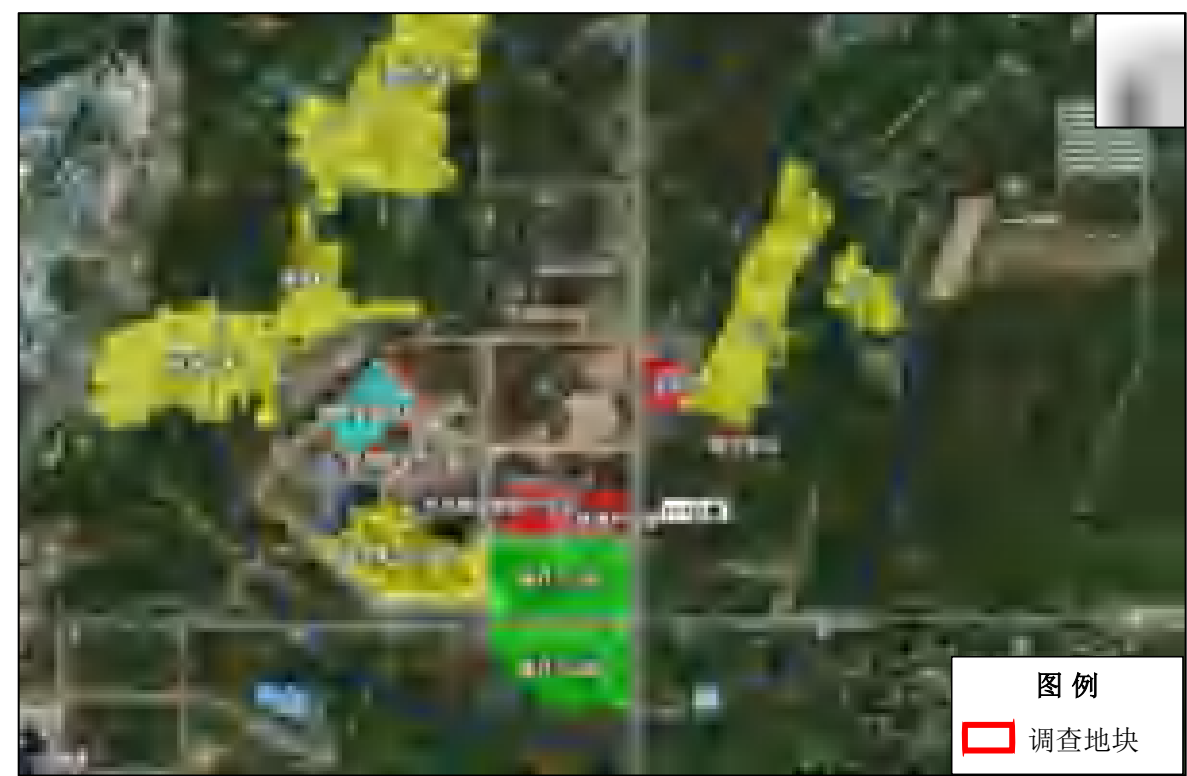
图3-10 地块相邻区域及1公里范围现状图

通过现场踏查得知，地块东侧为英凯大街，隔英凯大街为二道疾控，南侧为道路（香府北路），隔道路为吉高集团数据产业园和中国联通长春大数据产业园（在建），西侧为荒地和沟渠，沟渠位于地势低洼处，宽约 6m，源头在吉高产业园西侧，未与其它地表径流连通，存储的是雨水，因地势原因，南向北流最终汇入二道壕，隔沟渠为道路（雾雨大街），北侧为道路（香卓路）和荒地，隔道路和荒地有一处农村生活垃

圾转运站，垃圾转运站包括一处垃圾暂存区（垃圾直接投放入转运车内）、一处休息用房、两辆转运车，转运站地面硬化且有水泥围墙、地漏及垃圾渗滤液收集池。地块周围无风景名胜区、自然保护区、饮用水源地及军事设施等环境敏感点。相邻区域及 1 公里范围现状图详见图 3-10 和图 3-11。

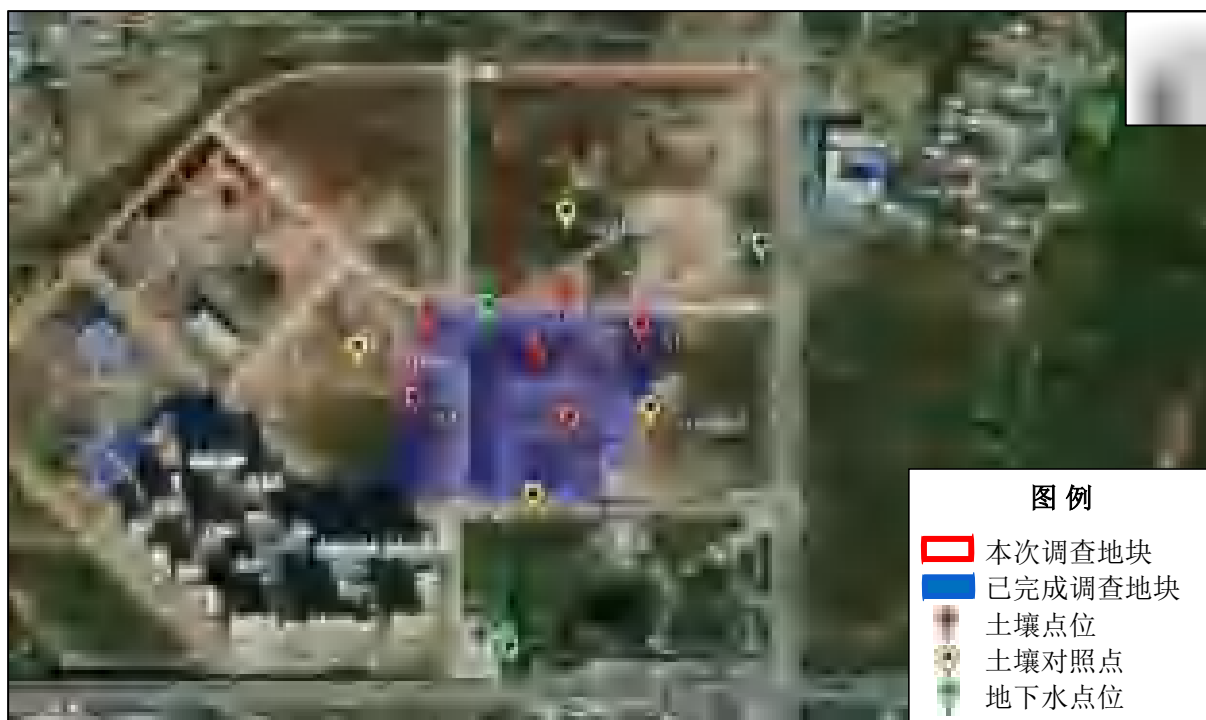
图5-2 参考地块与本地块位置关系图

南侧相邻地块于 2022 年 8 月开展土壤污染状况调查工作，且经过检测分析，土壤和地下水均无异常情况，满足相应质量标准要求。该调查报告中土壤对照点 S8，地下水点位 D3 布设在本次调查地块内，检测时间为 2022 年 8 月，在表土剥离（2020 年）后，且在 2021 年，周边道路及沟渠修建，将多余素土运至调查地块内并铺平之后，所以，该检测数据及调查结论对本地块有一定的参考价值，已做调查的南侧地块与本次调查地块位置关系图见 5-2，历史监测情况详见表 5-1。布设在本次调查地块内的土壤点位监测情况详见表 5-2、布设在本次调查地块内的地下水点位监测情况详见表 5-3。
